Rettleiar for antikvarisk istandsetting

verne- og verdsarvområdet i Nærøyfjorden

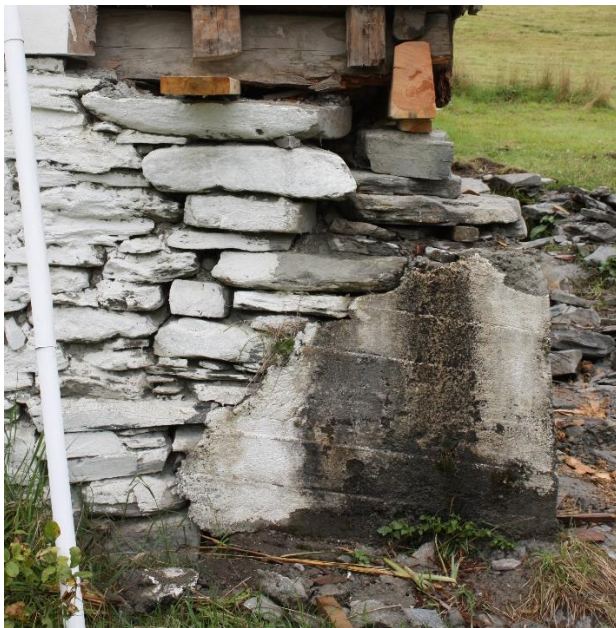
Figur 2. Grunnmur i stein som har blitt reparert med betong. Dette er ein ikkje-ønska metode for reparasjon. Foto S. Nordrumshaugen/VLFK.

Feil utbetringstiltak som kan slå uheldig ut er støyping av nye fundament og murar i betong, der det ikkje har vore nytta betong tidlegare. Dette er typiske tiltak som ofte blir gjort i beste meining, men som kan vere direkte skadelege for bygningane på sikt. Betong er mykje sterkare enn kalk- og leirmørtel. Av di betong ikkje er eit fleksibelt material, og fordi den held meir på fukt, kan ein risikere at små setningsskadar vert til større skadar på muren.

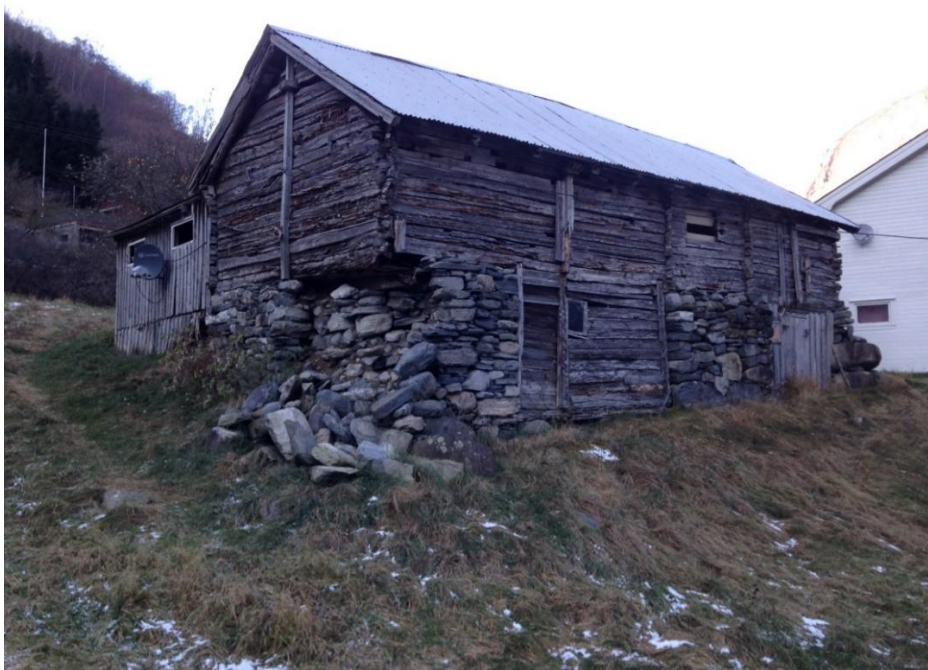
Figur 3. Før istandsetting.

Hansalåni i Undredal vart eit svært omfattande prosjekt. Låni hadde store husbukkangrep og utrasa grunnmur. Foto S. Nordrumshaugen/VLFK.

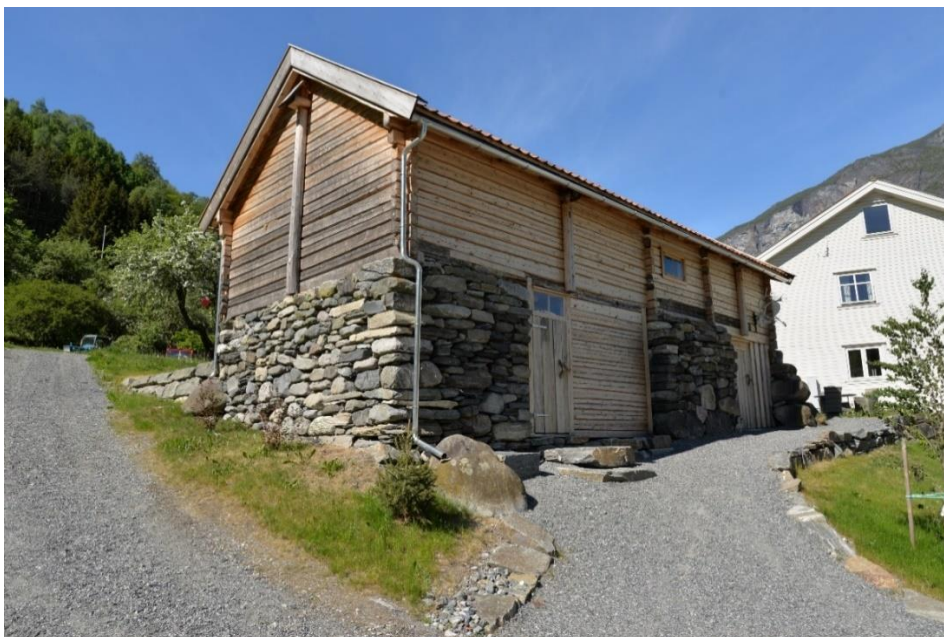
Figur 4. Etter istandsetting. Murane på Hansalåni vart sett opp att og det meste av konstruksjonen måtta laftast opp att. Foto. S. Nordrumshaugen/VLFK.

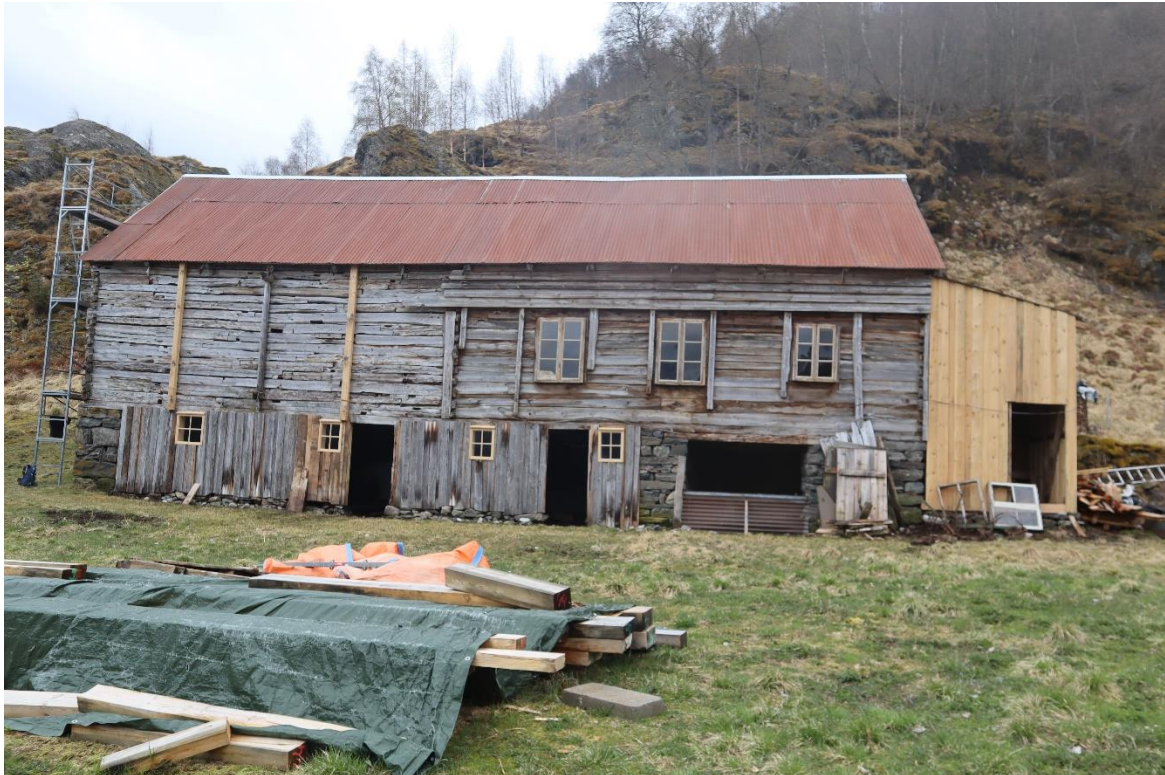
Figur 5. Løa på Øvste Stegen er eit godt døme på varsam istandsetting. Konstruksjon, mur og fundament, vindauge og kledning har vore sett i stand. Foto Jorunn Vallestad/Statsforvaltaren, 2021.

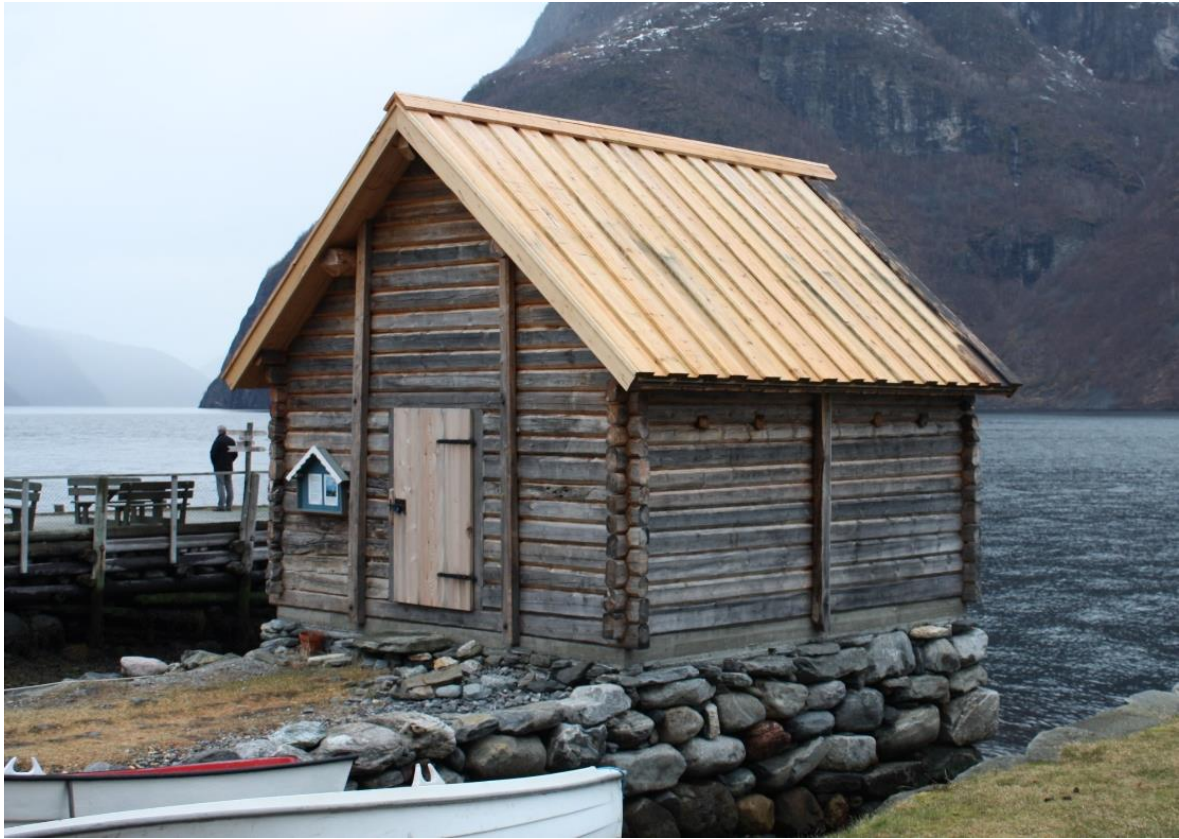
Fig. 6. Rekonstruert naust med bordtak i Undredal. Foto, Arlen Bidne VLFK, 2011.

Til tekking av tak har det i hovudprinsippet vore nytta never og torv, trebord (bordtak med over- og underliggjarar), skifer eller steinheller, teglpanner og bølgjeblekk. Det er eit føremål å bevare desse tradisjonelle tekkematerialane og kunnskapen med å leggje dei. Bordtak har vore eit utbreitt tekkematerial på tak i dette området, men som det no er svært få døme att av.

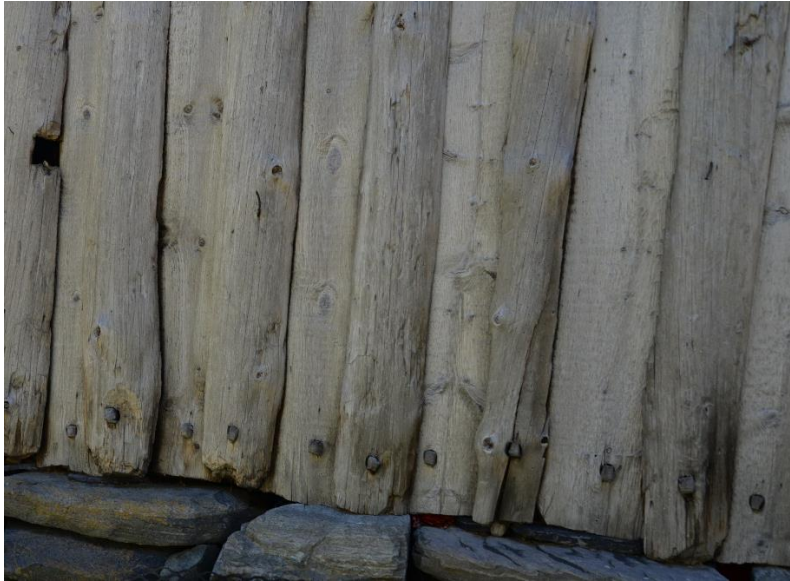
Figur 7. Heimeløe på Bakka. Foto S.

Nordrumshaugen/VLFK.

I hovudsak er det kledning av furu som har vore nytta til tekking av hus i verdsarvområdet. Det har vore vanleg å nytte seg av heile stokken slik vi ser på fig. 7. Dei ulike teknikkane ved å kle hus er viktig å bevare på kvart objekt. Dersom ein må byte ut heile veggjar med kledning er det ønskjeleg å kopiere den opphavlege kledningen og tekkemetoden.

Ei god utnytting av ressursane har vore å nytte heile stokken. Ståande over og underliggjar, der hunbord (intakt yteved) ligg som overliggjarar har vore vanleg tekkjeskikk, der ein vil ha ein tett vegg. På utløer med reisverk har ein ofte nytta ståande kledning kant i kant der det kjem inn luft til høyet.

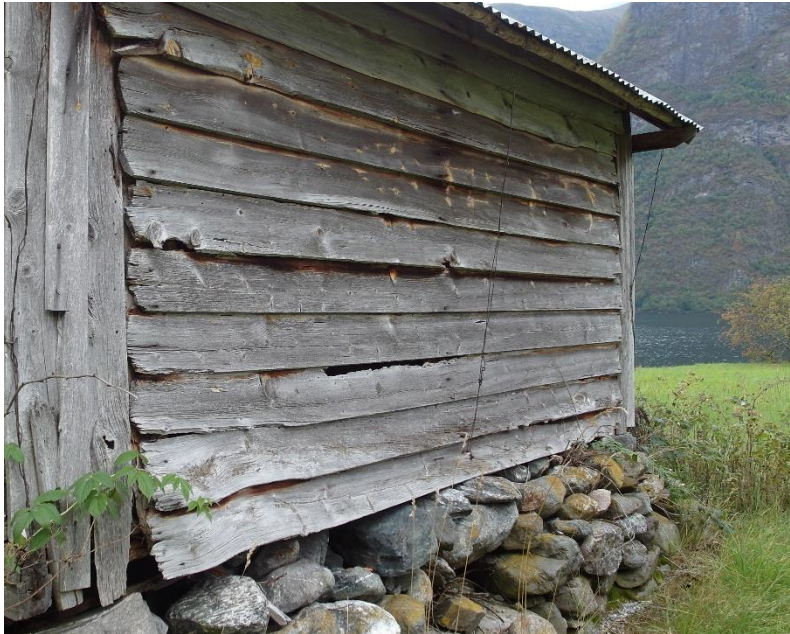
Figur 8. Utløe i Dyrdal. Foto S.

Nordrumshaugen/VLFK.

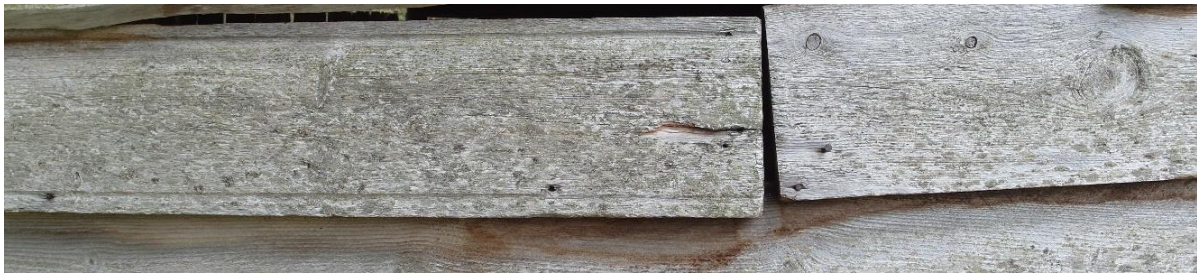
Figur 9. Dei høvla rennene på kvar kant av bordet syner ombruk av takord. Foto S. Nordrumshaugen/VLFK.

Ofte finn ein både ståande og liggjande kledning på hus. Liggjande kledningsbord er som oftast kanta på sag eller med øks. Ved å kante borda får man mindre yteved (geitved) som på furu er svak for røte og insektangrep. Det er i hovudsak furu som har vore nytta, men vi finn også at ein har nytta lauvtre som t.d. osp i somme tilfelle. På liggjande kledning har det vore mest vanleg å leggje borda med rettsida ut (mergsida). Rettsida er meir slitesterk, og ein får ein meir varig material når ein følgjer dette prinsippet. Ombruk av kledning og takbord som kledning finn vi òg ein del døme på. Det er difor viktig å sjå nærare på kva bord som har vore nytta på det objektet ein skal sette i stand.

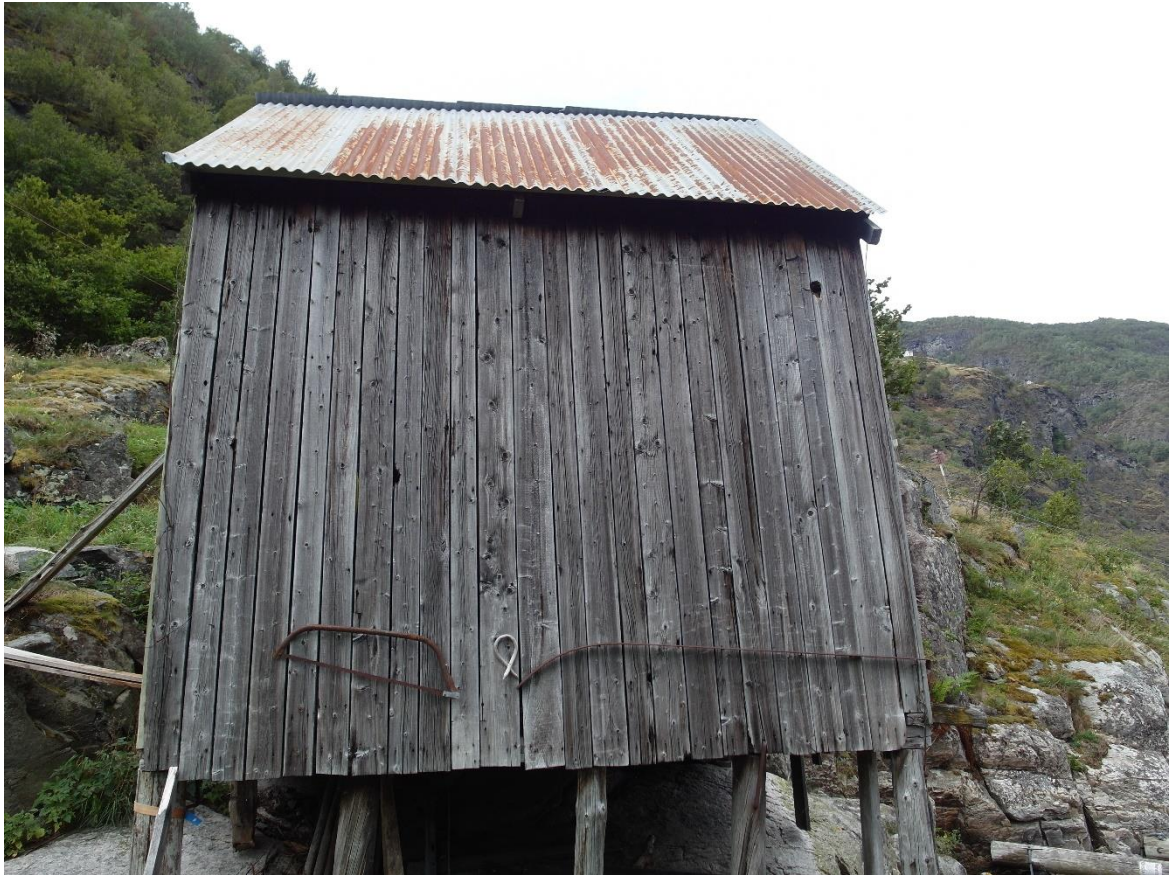
Figur 10. Utløe på Stokko. Døme på stande kledning kant i kant. Foto S. Nordrumshaugen/VLFK.

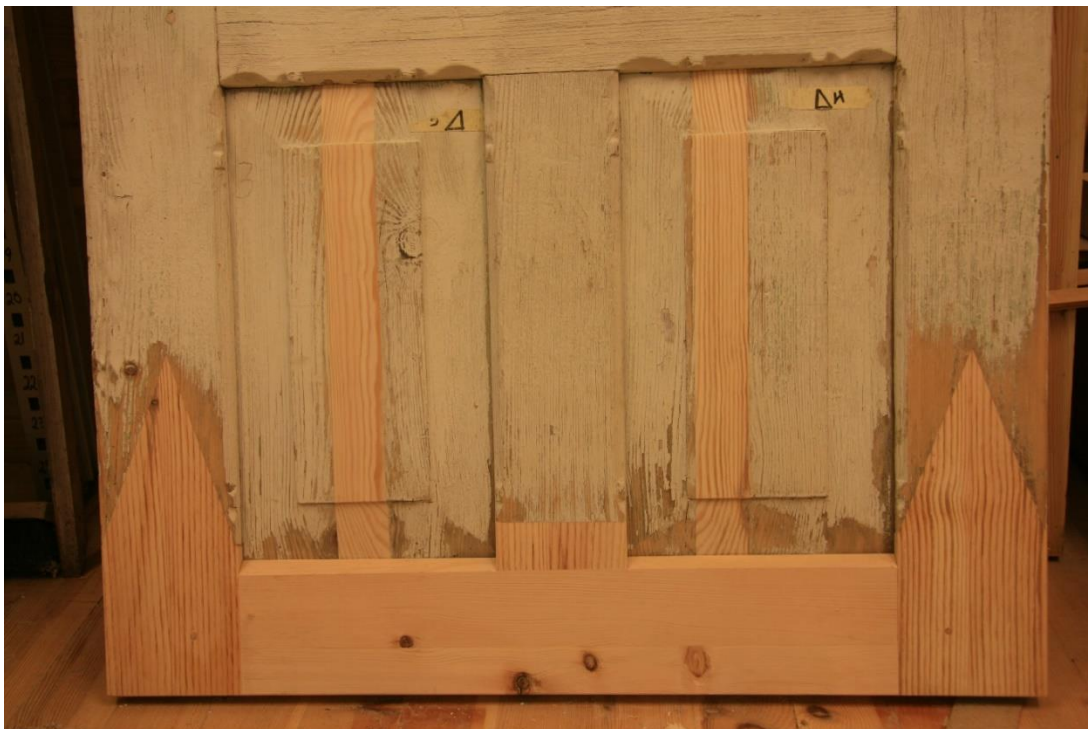
Figur 11. Dør på Øvste Stegen reparert av Knut Olav Lie. Foto Knut Olav Lie.

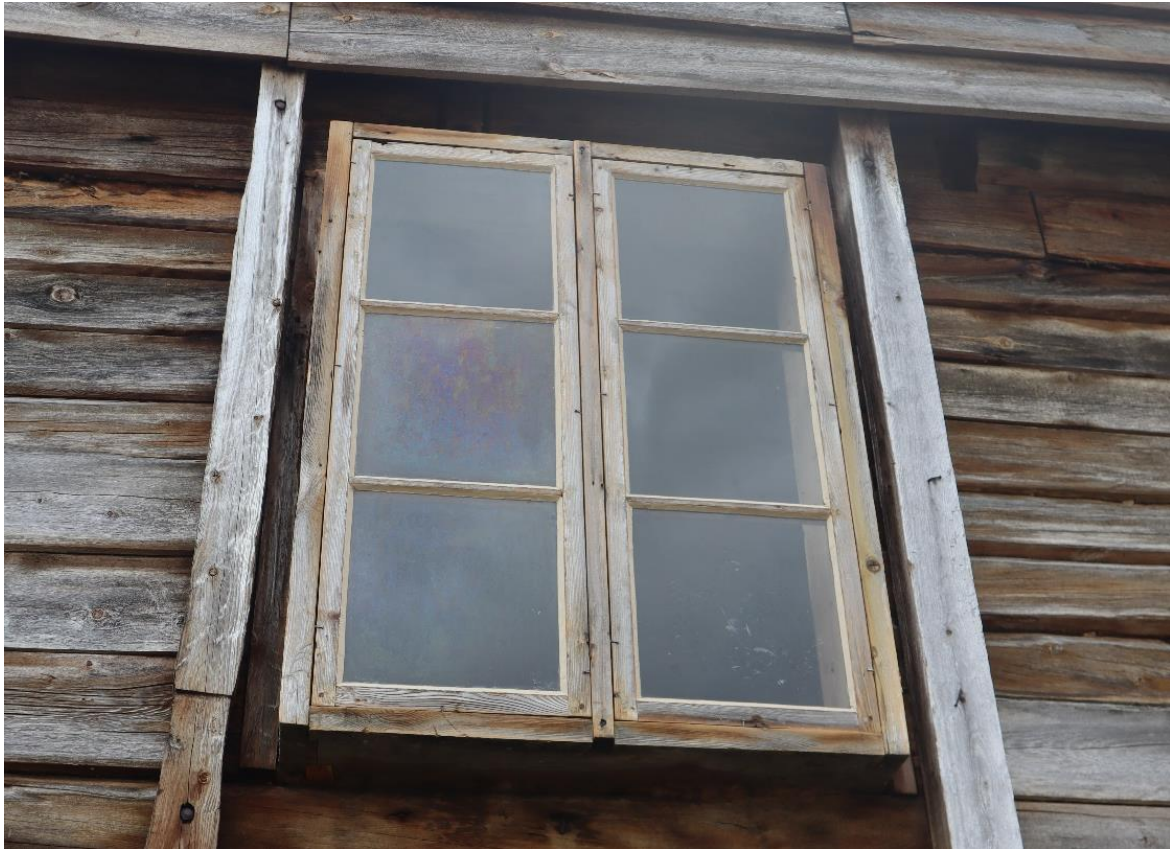
Figur 11. Nystelte vindauga. I mange tilfelle har ein ikkje måla vindauga tidelgare. Det vart gjerne ikkje prioritert på uthus. Foto Jorunn Vallestad/Statsforvaltaren, 2021.

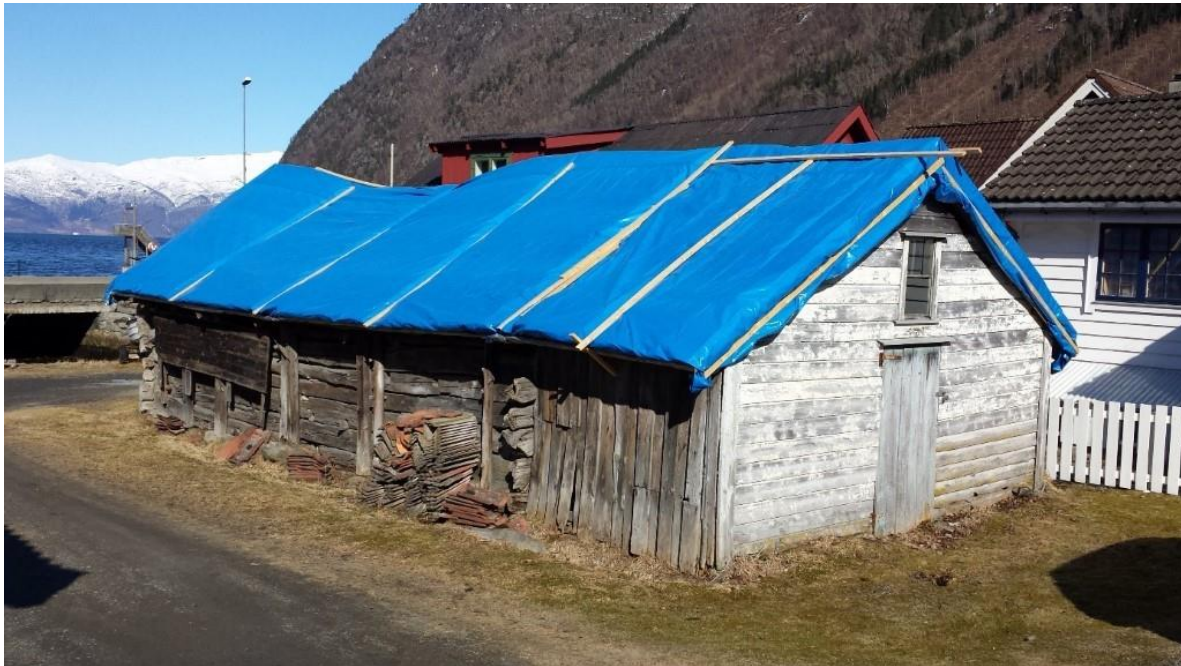
Figur 8. Mellombels sikring av naustet før istandsetjinga startar. Foto S. Nordrumshaugen/VLFK, 2018.

Tiltak nr. 1 er å sikre objektet slik at det ikkje dett ned eller får større skadar før ein kjem i gang med reparasjonar. Det tek tid å søkje om tilskot.

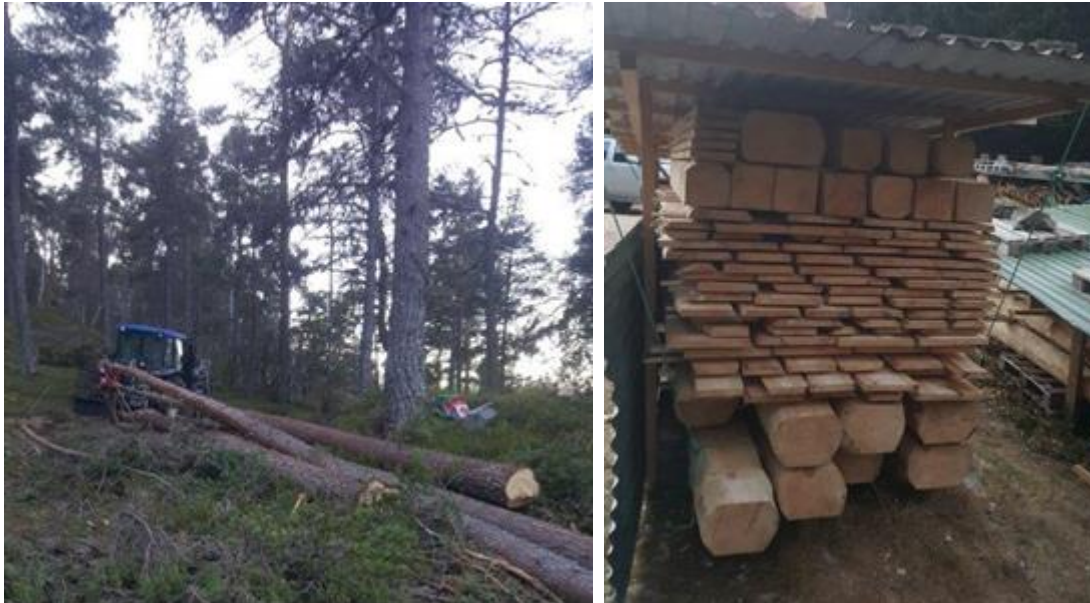
Figur 16

og Figur 17. Rett material til objektet. Naustet var lafta med furutømmer. Nytt tømmer vart hogd i nærområdet etter at eigar fekk positivt svar på søknad om tilskot. i dette tilfellet var det Norsk kulturminnefond som støtta istandsetjinga. Foto Alf Tore Hommedal.

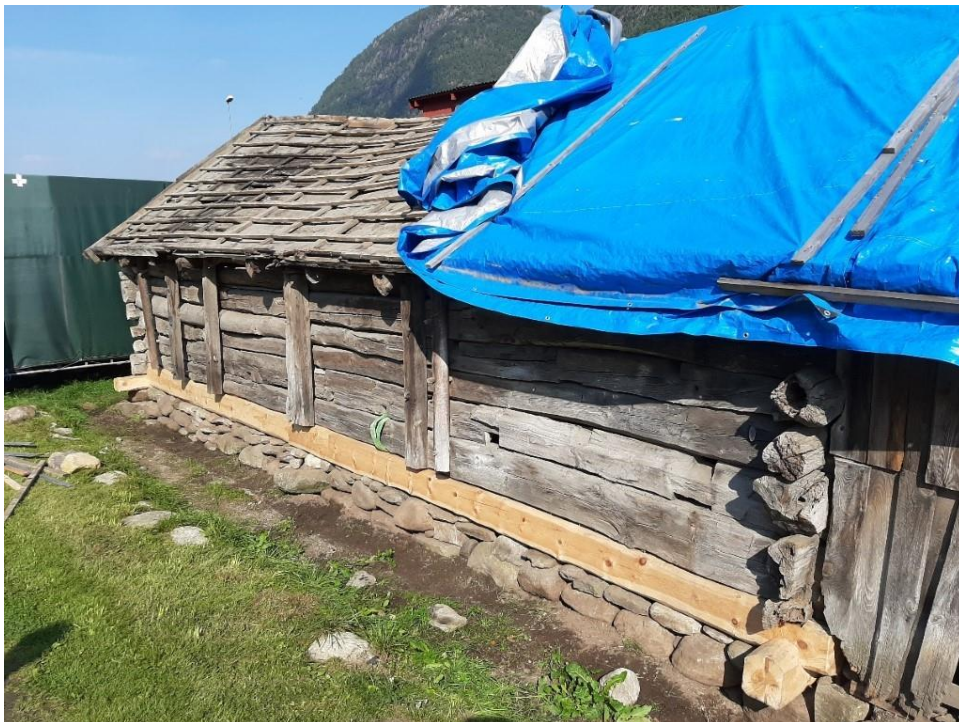
Figur 18. Naustet

under istandsetjinga. Her har svillstokken blitt bytta ut med ny. Foto Alf Tore Hommedal, 2019.

Ein lyt som oftast begynne i botn, med fundament og utbetringar av berande konstruksjon. Når ein har retta opp og reparert konstruksjonen kan ein begynne på takkonstruksjonen. Under heile arbeidsprosessen stod det på naustdørene oppslag med informasjon om bygningen og restaureringsprosessen, og om handverkarane og om den økonomiske stønaden som var innvilga.

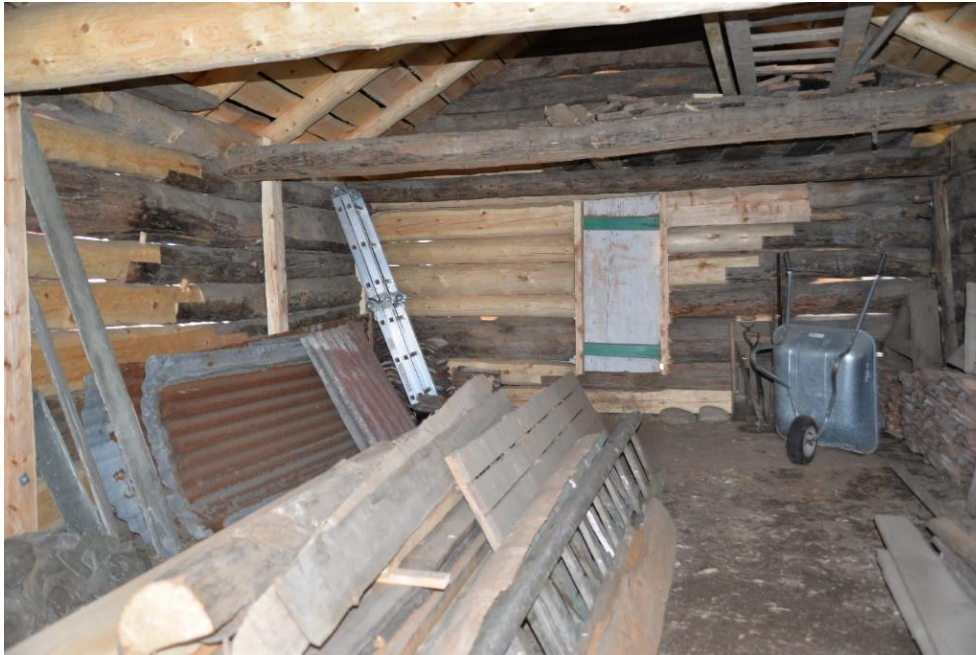
Figur 19. Naustet innvendig etter at konstruksjonen og taket var sett i stand. Foto Stig Nordrumshaugen, 2019.

All material som var hogd i skogen var tatt på dimensjon. Dvs. at stukkane var nær den dimensjonen dei skulle ha som ferdig material i konstruksjonen. Sperrere i ein takkonstruksjon vert betydeleg sterkare av ikkje å sagast, men berre berkast. Dette er ein del av den gamle byggjeskikken i vårt området på slike uthus. Opphavlege sperr har bore eit torvtak, og var difor godt dimensjonerte for å bere tunge lastar. Torvtaket var seinare blitt skifta ut med teglpanner.

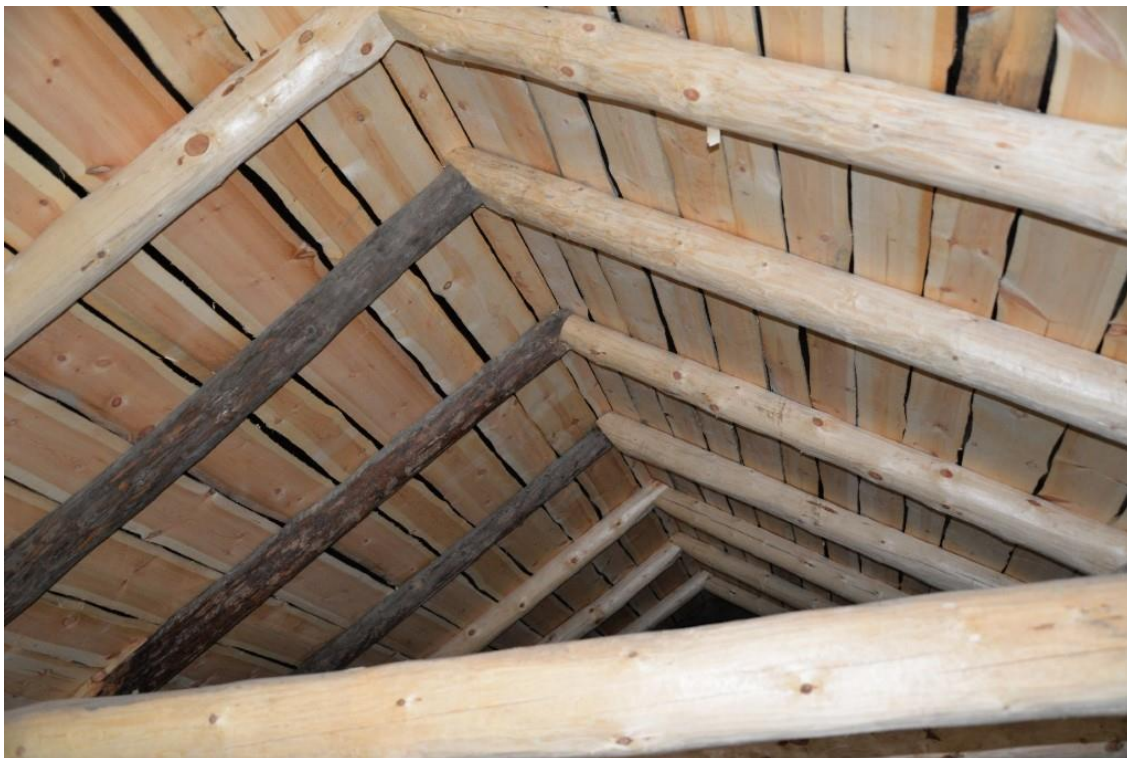
Figur 20. Takkonstruksjonen etter istandsetjinga. foto Stig Nordrumshaugen, 2019.

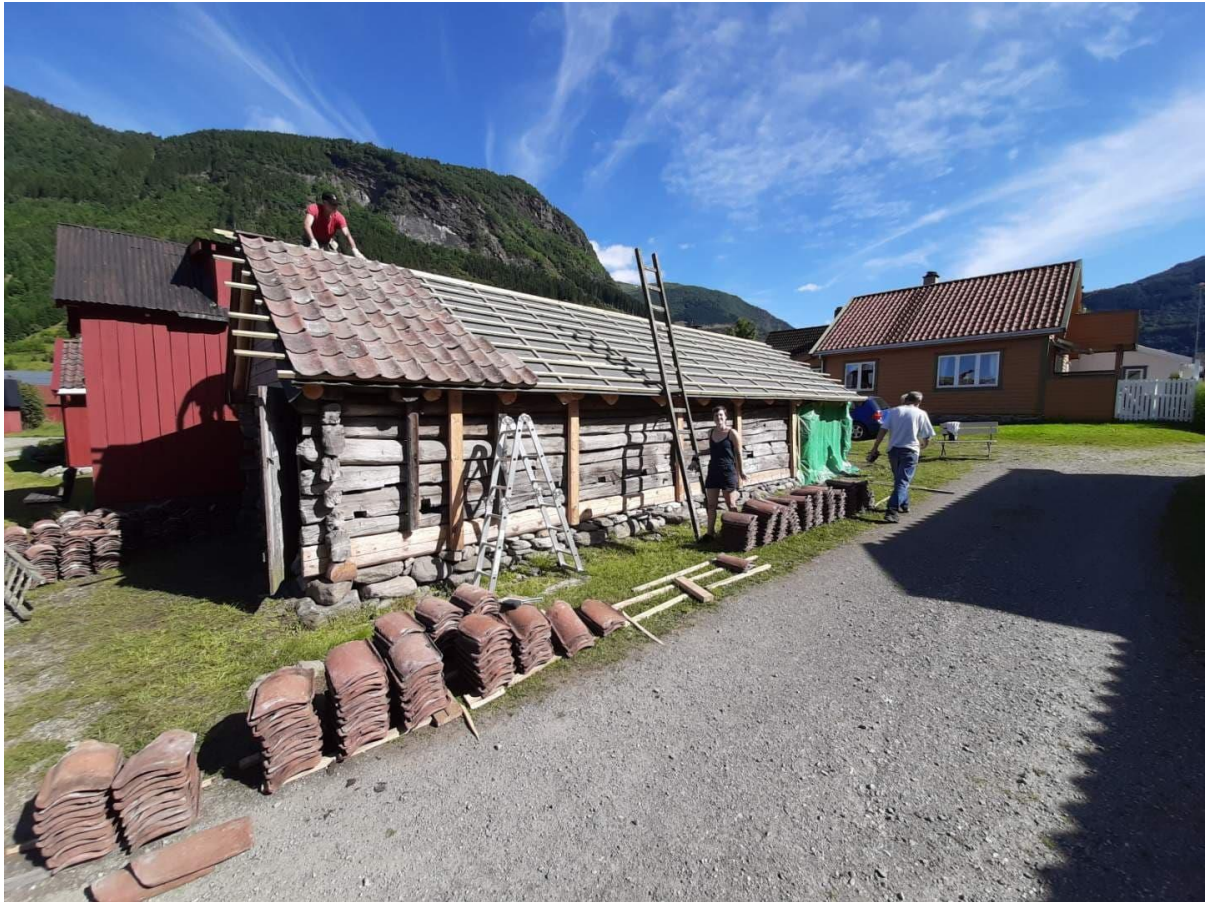
Figur 21. Legging av takpanner. Foto Alf Tore Hommedal, 2019.
